# **VANHAN HIRSIRAKENTEISEN OMAKOTITALON KORJAUSSUUN- NITELMA JA KUSTANNUSARVIO**

Opinnäytetyö  
huhtikuu 2016  
Rakennustekniikka  
Rakennustuotanto

Työn tarkoituksena oli kartoittaa vanhan hirsirakenteisen asuintalon kunto ja sen pohjalta luoda tarvittavat korjaussuunnitelmat sekä kustannusarvio.

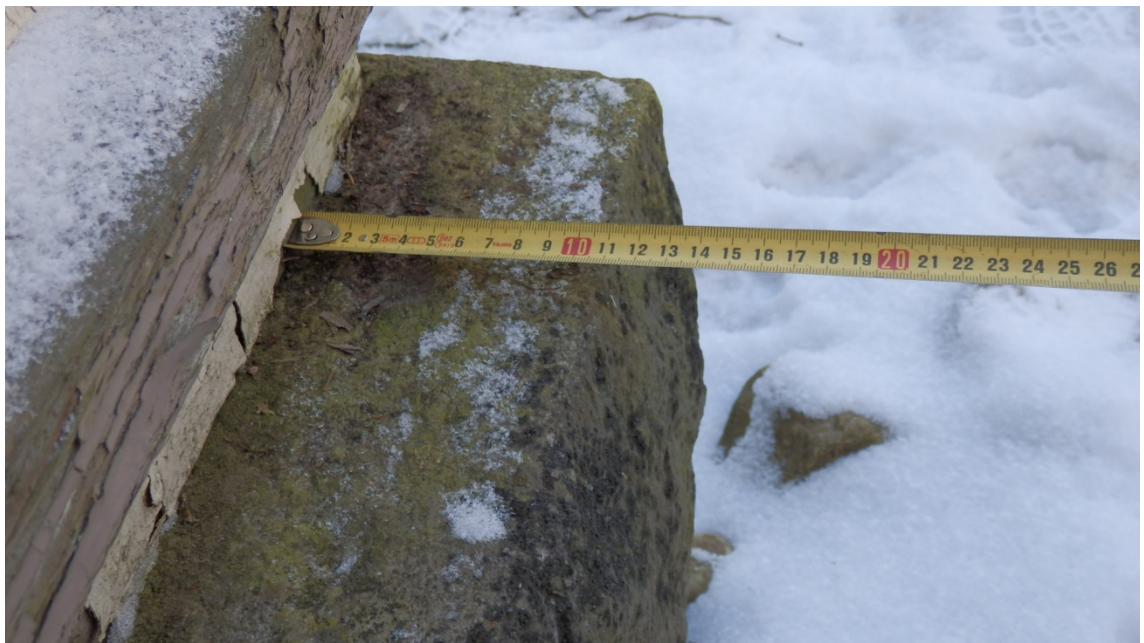
Kivijalkana toimivat muotoillut luonnonkivet, eli porakivet. Osa kivistä on ajan mittaan roudan vaikutuksesta siirtynyt paikoiltaan vaakasuunnassa. Siirtymät ovat enimmillään noin 100 mm. Pystysuunnassa perustusten elämistä ei ole merkittävästi tapahtunut. Perustukset on tehty hiekkapedille, joka on selvästi ympäröivää maanpintaa ylempänä. Salaojitusta ei ole tehty.

**Kuva 2.** Kivijalan siirtymää ulkoeteisen kohdalla.

Kivijalkana toimivat luonnonkivet, eli porakivet, siirretään kohdalleen tunkkaamalla hirsikehikko sopivista terveistä kohdista ylös peruskiven ympäriltä ja työntämällä peruskivet sen jälkeen paikoilleen. Kivien siirtämiseen käytetään tarvittaessa esimerkiksi traktoria.

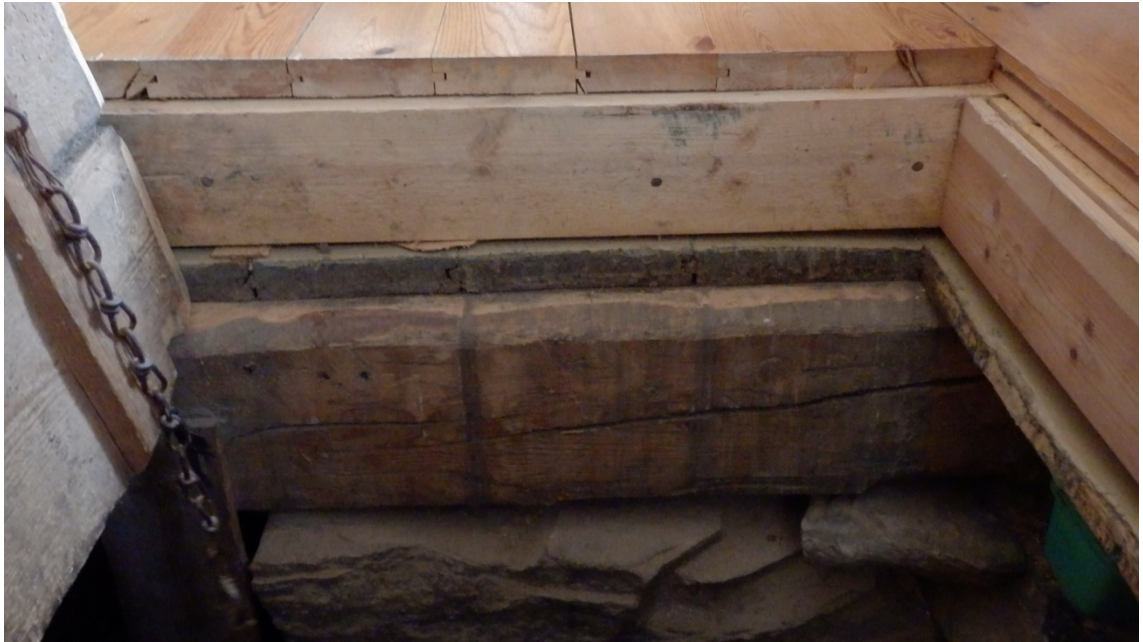
Alapohjana toimii perustuksien varassa olevat, rakennukseen nähden poikkisuuntaiset hirsipalkit. Eristeenä on 100 mm mineraalivillaa. Alapohja on tuulettuva, eli ryömintätilainen alapohja. Palkit ovat kellarin kautta tarkasteltuna hyväkuntoiset, mutta paikoitellen lähes kiinni maapohjassa. Joten alapohjan tuuletus on tällä hetkellä vajavainen.

**Kuva 3.** Alapohjarakenne kellarin luukusta tarkasteltuna.

Kaikki lattiat puretaan niitä kantaviin alapohjarakenteisiin asti, joka on pääsääntöisesti alapohjapalkkisto. Märkätiloissa alapohjana on maanvarainen laatta tai alapohjapalkkien varaan valettu laatta. Kantavien rakenteiden mahdolliset lahovauriot korjataan. Lattiapalkistot korjataan puu- ja tarvittaessa teräsmateriaaleilla, kuten mahdolliset puuliitosten pulttaukset, palkkikengät tai muut tarvittavat kiinnikkeet ja jäykisteet. Ryömintätilasta poistetaan ylimääräinen materiaali, kuten turha maa-aines ja varmistetaan näin ilman-kierto alapohjan alla. Alapohjaan tehdään lisälämmöneristys. Lämmöneristeenä käytetään mineraalivillaa (Liitteet 1 ja 2). Märkätiloissa maanvarainen tai palkkien varaan valettu laatta paikataan tai valetaan tarvittaessa kokonaan uudelleen. (katso; 3.2.3 *Laatat*)

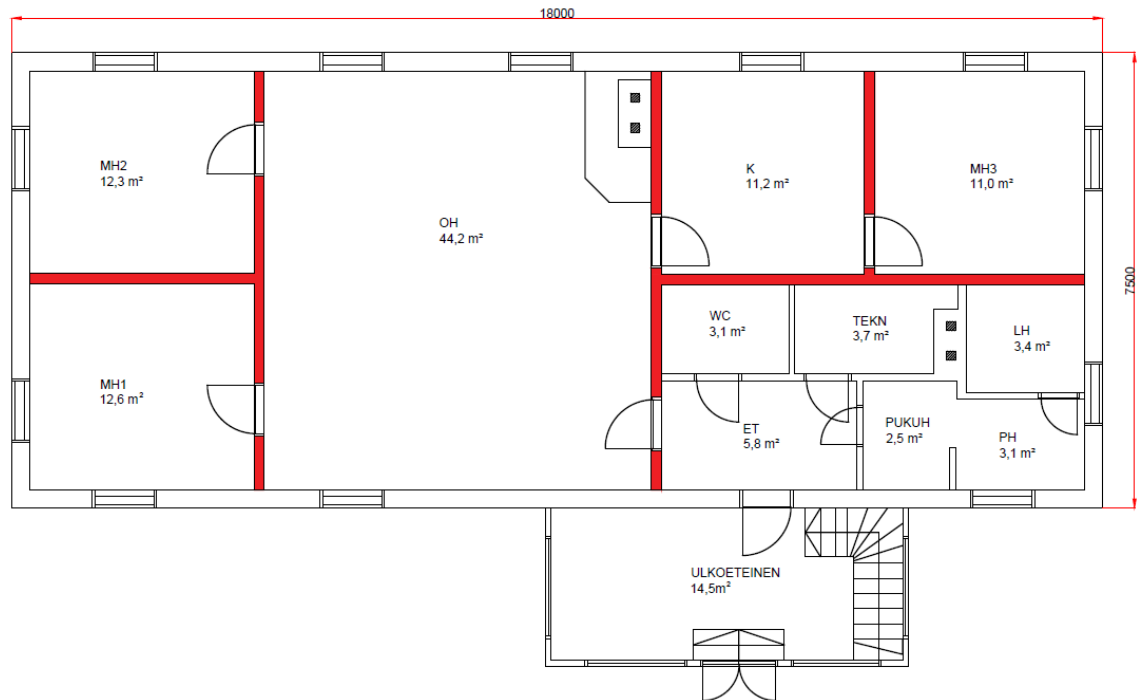
**Kuva 4.** Pohjapiirros. Kantavat väliseinät on merkitty punaisella.

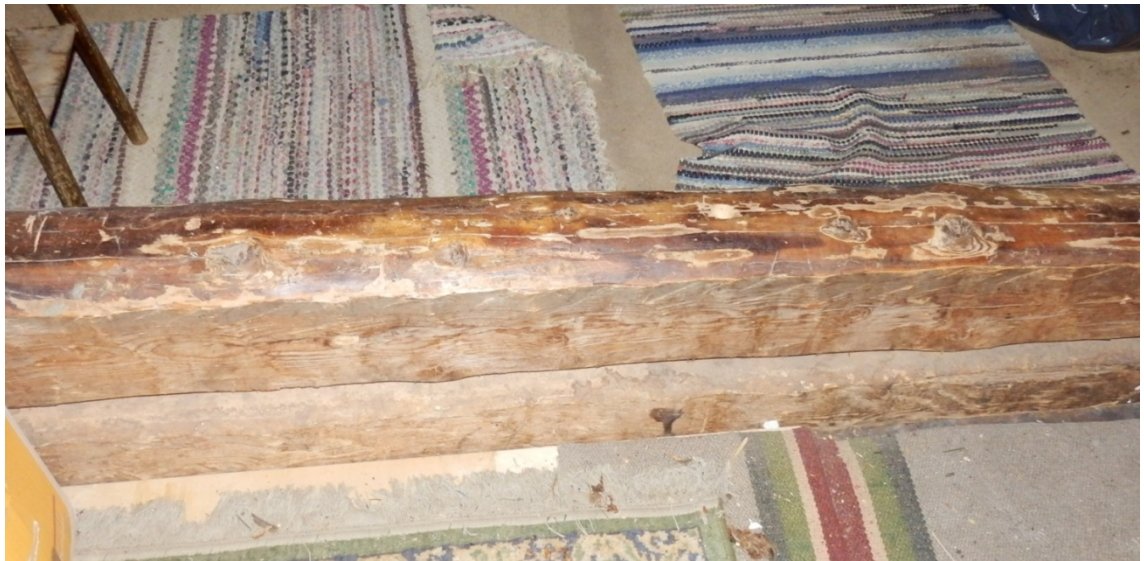
**Kuva 5.** Kantavaa väliseinärunkoa näkyvissä ullakolla.

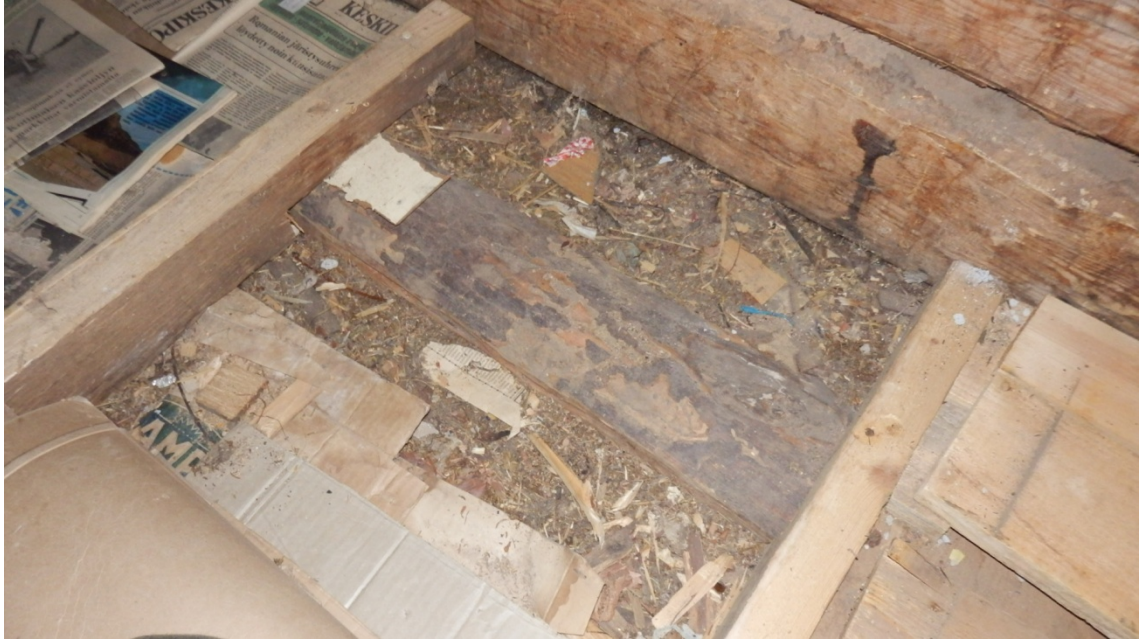
**Kuva 6.** Välipohjarakennetta. Kuvassa näkyy kantava hirsi ja koolaus. Eristeenä sahanpurua.

Kylmän ullakon lastulevy- ja laotalattia puretaan ja laudoitettu osuus vaihdetaan lastulevyyn. Välipohjaan tehdään lisälämmöneristys. Lämmöneristeenä käytetään mineraalivillaa. (Liite 3)

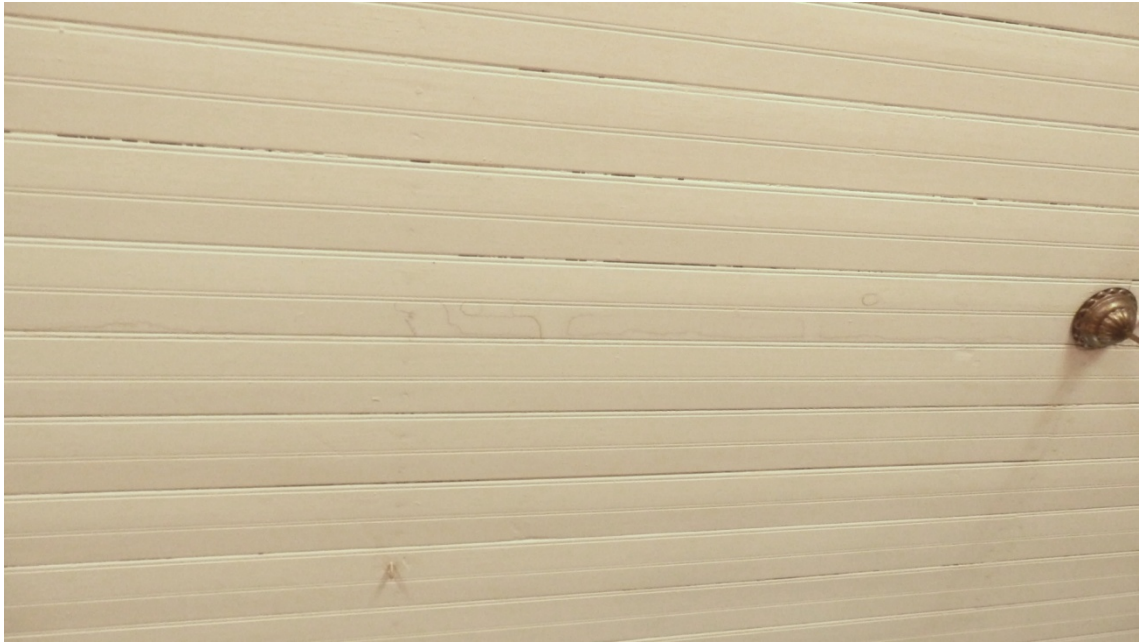
**Kuva 7.** Välipohjaan vuotaneen veden aiheuttama jälki (kuvan keskellä) on näkyvissä tummempana kohtana olohuoneen katossa.

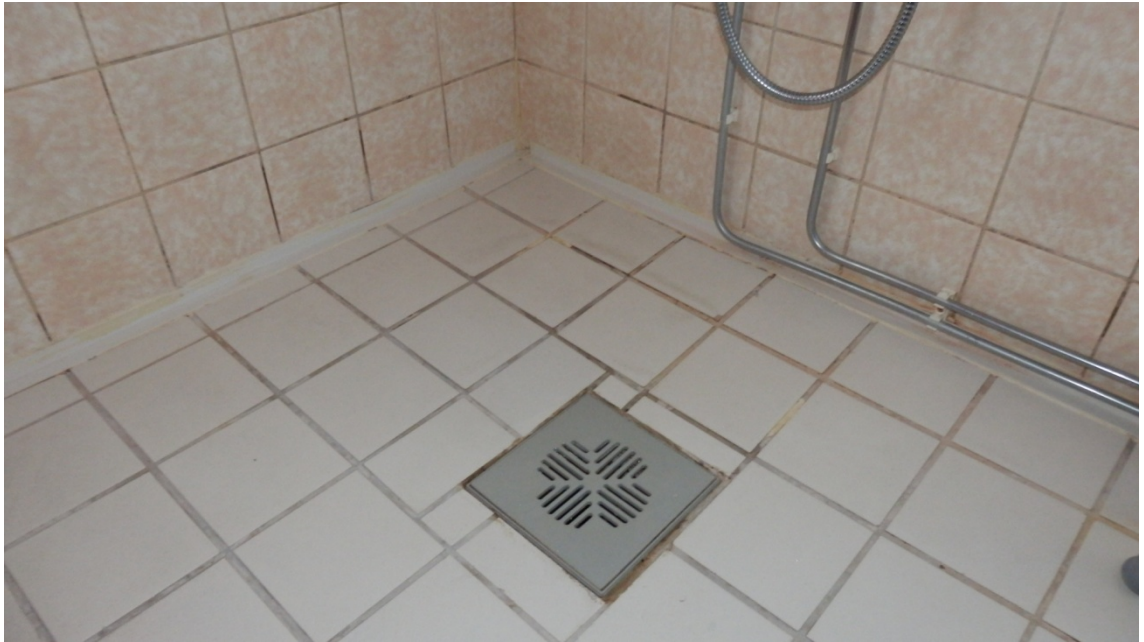
Märkätiloissa, laatoituksen ja muovimaton alla on paikalla valettu betonilaatta. Lattia-lämmitystä ei ole ja laattasaumat sekä nurkkien silikonisaumat ovat paikoitellen huono-kuntoiset. Laatoitus on tarkastettu koputtelemalla ja on todettu olevan hyvin kiinni. Kaa-dot toimivat hyvin lattiakaivon suuntaan ja saunan puolella vastaavasti kuivakaivon suun-taan. Ei ole tiedossa, onko betonilaatta valettu maanvaraisesti vai onko se tehty muulla tavoin alapohjan varaan, puupalkkien päälle. Alapohjan ryömintätilan ahtaudesta johtuen asiaa ei voinut tutkia ryömintätilan kautta. On mahdollista, että betonilaatta on saanut kosteutta suihkun ympäristössä ja mikäli laatan alla on puurakenteita, saattaa niissä esiin-tyä kosteusvaurioita. Muilta osin betonilaatta on todennäköisesti säilynyt kuivana laatoi-tuksen alla. Saunan puolella on pintamateriaalina muovimatto ja lauteiden alla on lattia-kaivoon johtava kuivakaivo. Materiaalit ovat ehjiä, eikä saunan puolella ole syytä epäillä kosteusvaurioita. Purkuvaiheessa, viemäreiden purun yhteydessä, on kuitenkin syytä pii-kata betoni kokonaan pois ainakin lattiakaivon ja kuivakaivon läheisyydestä. Näin voi-daan tarkastaa alapuoliset rakenteet ja varmistua niiden kunnosta.

**Kuva 8.** Valettu betonilaatta, jossa pintamateriaalina laatoitus.

Märkätilojen lattiat puretaan lähtökohtaisesti betonilaattaan asti. Viemärointi puretaan. Betonilaatta puretaan kokonaan pois ainakin lattiakaivon läheisyydestä, jotta voidaan varmistua millainen on alapuolinen rakenne ja missä kunnossa rakenteet ovat. Mikäli on syytä epäillä kosteusvauriota, puretaan laattaa ja sen alapuolisia rakenteita tarpeen mukaan lisää ja korvataan terveillä, soveltuvilla materiaaleilla. Betonilaattaan tehdään tarvittavat paikkaukset ja varmistetaan kaadot kaivoille. Kaadot 1:70. Ennen vedeneristystä betonilaatasta mitataan kosteus esimerkiksi *VAISALA SHM40* tai vastaavalla laitteella ja annetaan betonin kuivua riittävästi, riippuen päällysteestä.

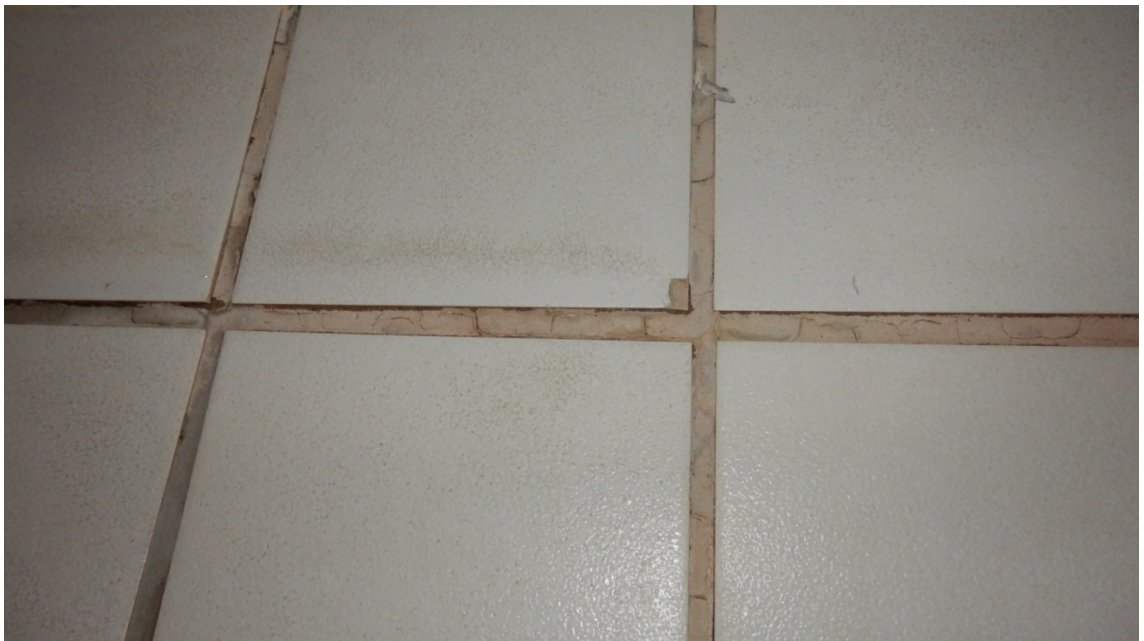
**Kuva 9.** Huonokuntoista laattasaumaa.

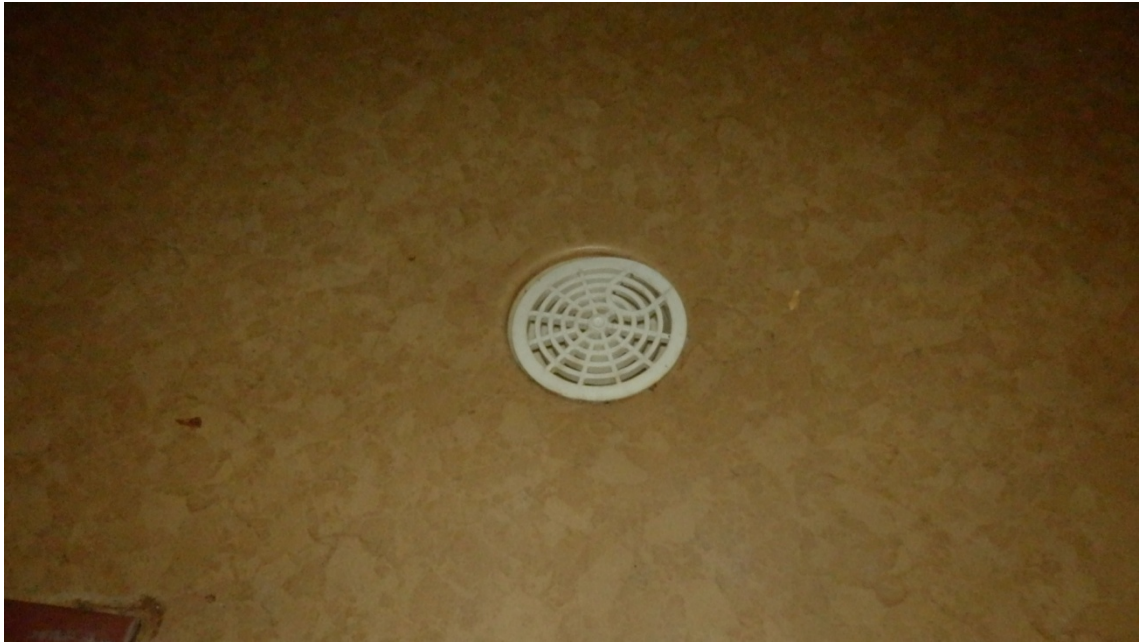
**Kuva 10.** Saunan lattian pintamateriaali ja kuivakaivo.

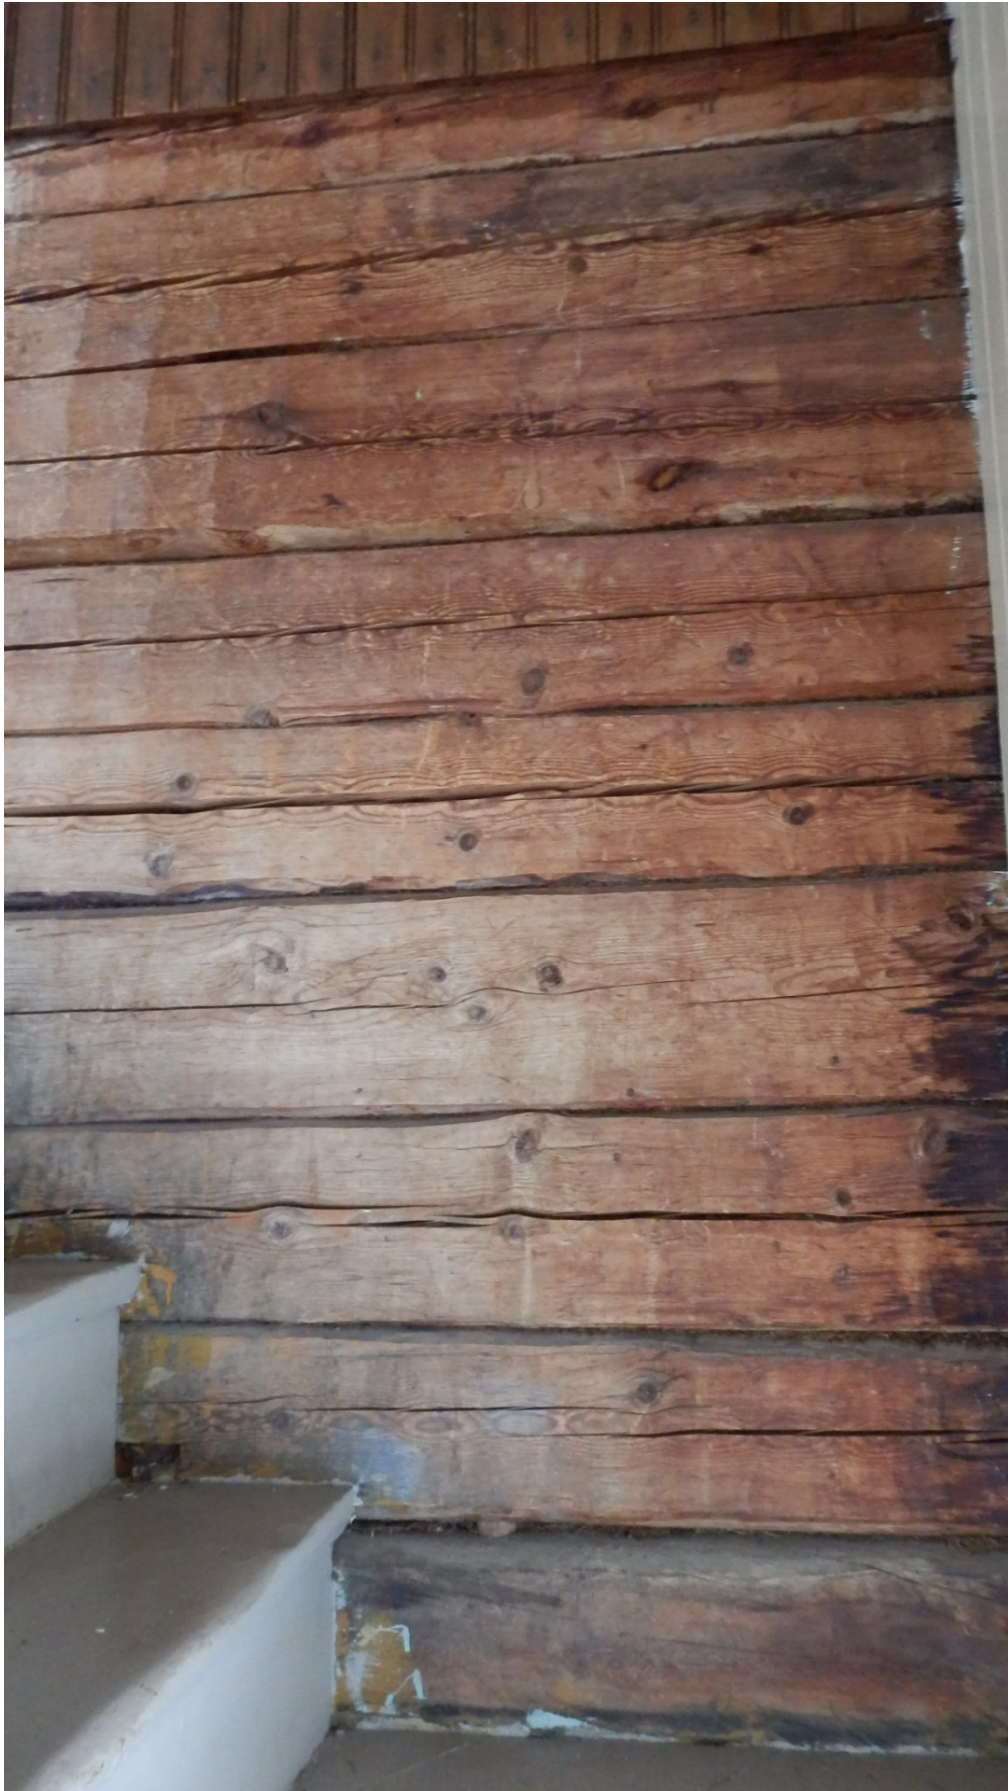
**Kuva 11.** Ulkoseinän runkoa näkyvissä yläkerran portaikossa, ulkoeteisessä. Hirsiseinän raoissa näkyy tilkkeenä käytettyä sammalta.

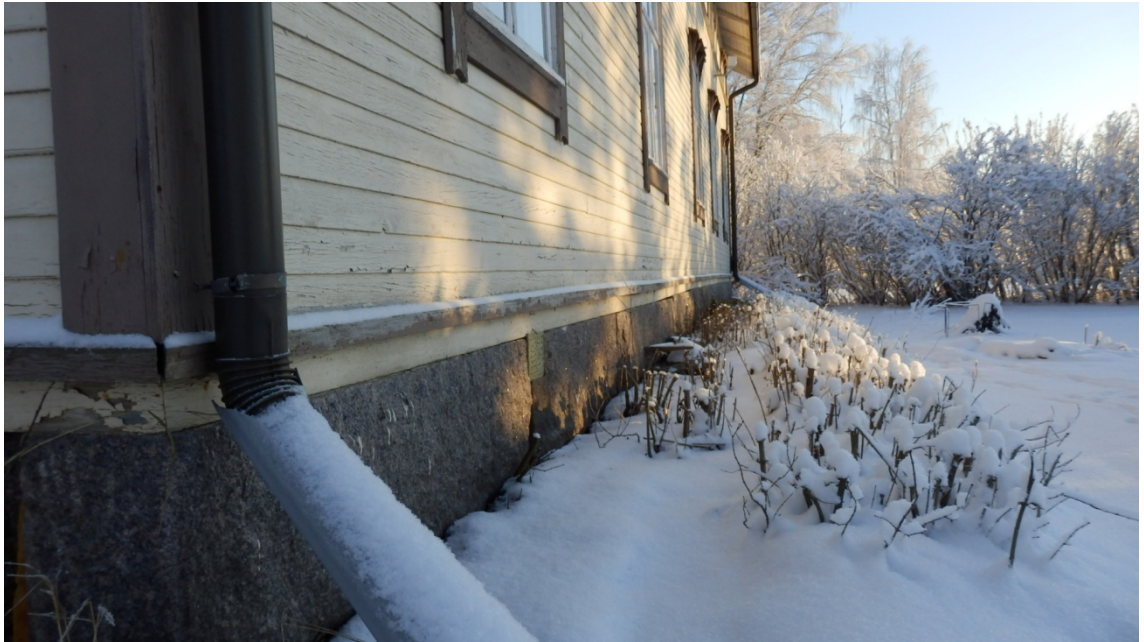
Rakennuksen hirsirunko on säilynyt suorana ja ryhdikkäänä. Lahovaurioita ei ole havaittavissa päällisin puolin tarkasteltaessa. On kuitenkin todennäköistä, että alimmissa hirsissä on joitakin korjattavia lahovaurioita, päätellen julkisivun paneloinnin alareunassa olevan perinnelankun paikoittain heikosta kunnosta.

**Kuva 12.** Ulkoseinien hirsirunko on säilynyt ryhdikkäänä. Takapihan puolella perustuksissa on havaittavissa vain lievää elämistä.

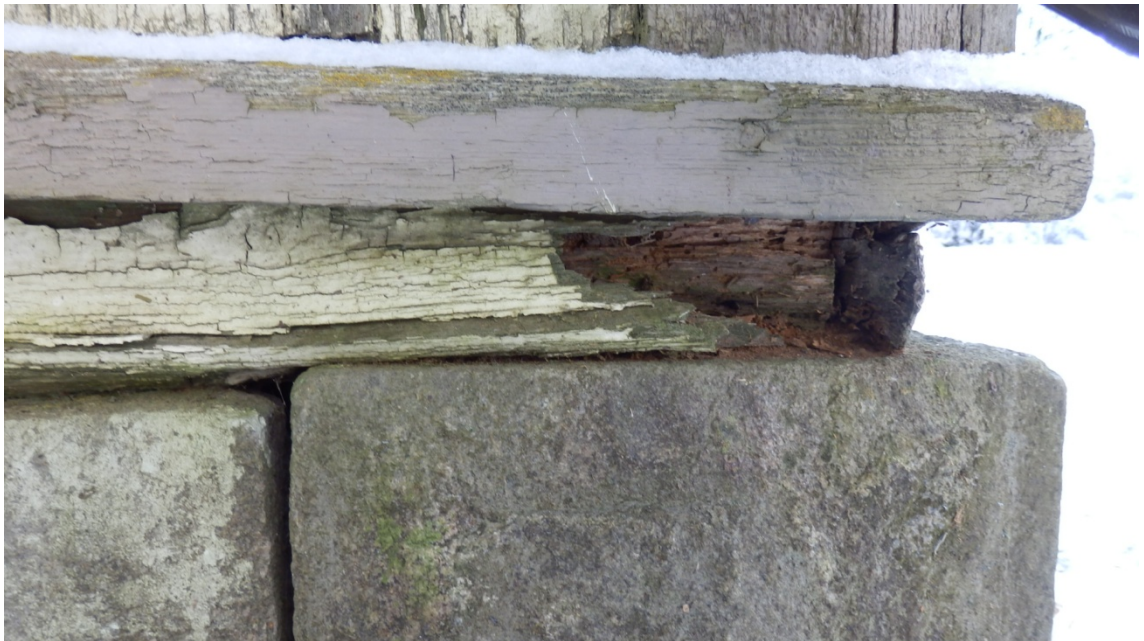
Ulkoeteinen on vääntyillyt paikoittain lahonneen alajuoksun ja siirtyneen kivijalan vaikutuksesta. Rakenteessa ei ole erillistä koolausta, vaan julkisivun ja sisäpuolen panelointi on kiinnitetty kantavaan tolpparunkoon. Ulkoeteisen seinissä ei ole eristystä.

**Kuva 13.** Korjattava kohta ulkoeteisen rungossa ja perustuksissa.

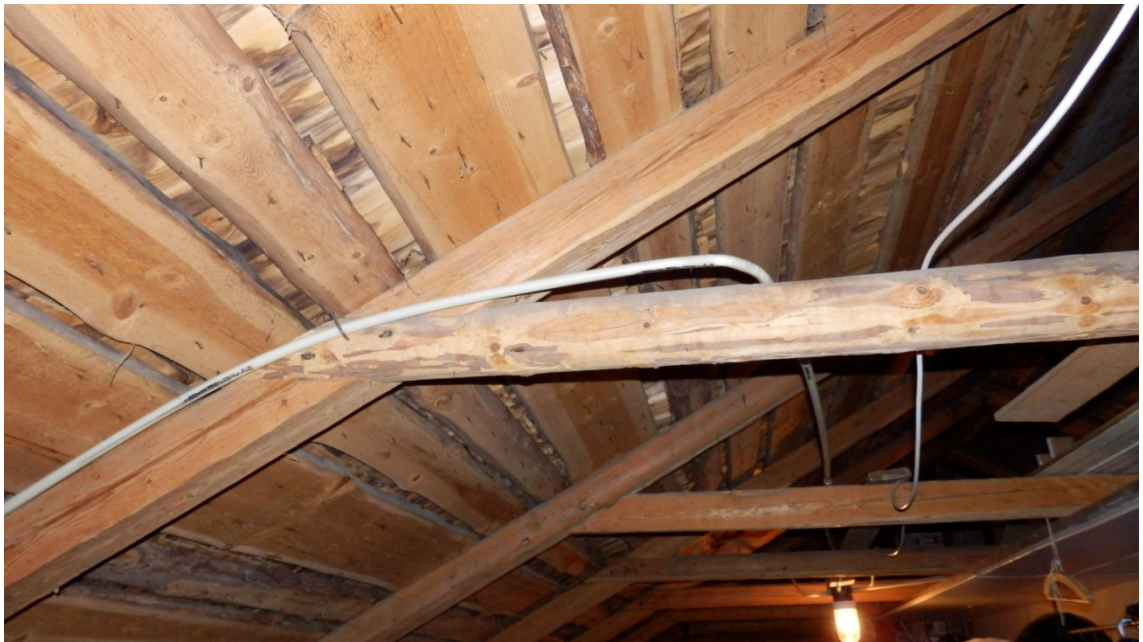
Ullakon ja vesikaton kantavat rakenteet ovat veistettyä hirttä ja hyväkuntoisia. Rakenteet ovat sisätiloissa käytännössä uutta vastaavia. Kattoruoteiden ja peltikatteen väliin on jätetty vanha pärekatto aluskatteeksi. Räystäiden alla olevista, vesikaton kantavista rakenteista, on maali paikoittain irronnut, mutta puu on tervettä. Nykyisen peltikatteen alla oleva vanha pärekatto on hyväkuntainen sekä terve ja toimii sellaisenaan aluskatteena.

**Kuva 14.** Vesikaton kantavaa rakennetta, kattoruoteet ja aluskatteeksi jätetty pärekatto.

Ullakon sisäpuolisiin kantaviin rakenteisiin ei tehdä toimenpiteitä. Räystääanalukset puhdistetaan vanhasta maalista ja maalataan. Mahdolliset lahovauriot korjataan. Pellityksien kiinnitys räystäällä tarkistetaan ja tarvittaessa korjataan uusilla kateruuveilla tai muulla soveltuvalla tuotteella. Työssä käytetään henkilönostinta.

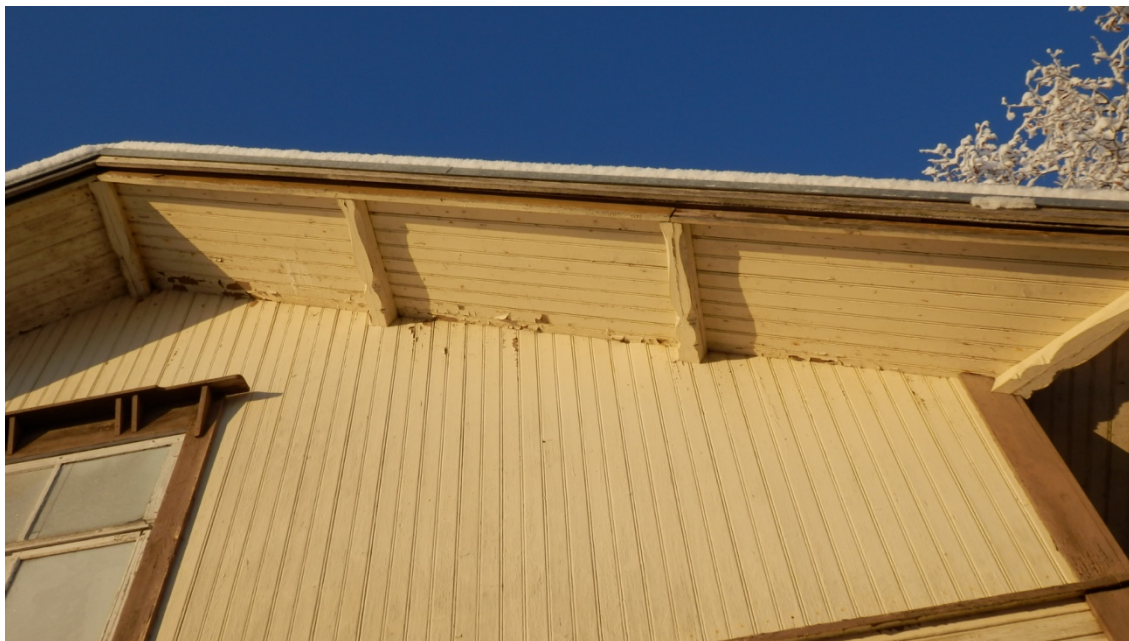
**Kuva 15.** Rästäsrakennetta.

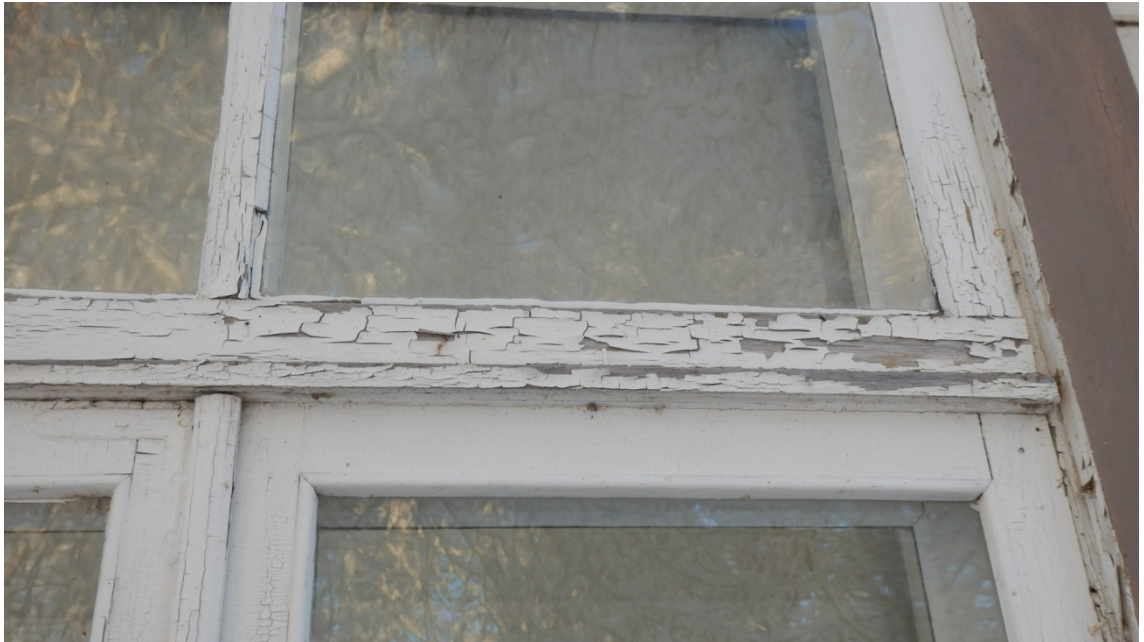
Kaikki ikkunat ovat alkuperäisiä, lukuun ottamatta kahta takapihan puolella olevaa yläkerran ikkunaa, jotka on jossain vaiheessa muokattu isommiksi. Vanhoissa ikkunoissa lasi on tyypillistä vanhaa lasia ja sisältää valumia. Poikkeuksena edellä mainitut kaksi yläkerran ikkunaa, joissa lasi on nykyaikaisempaa ja valumatonta. Ikkunapuitteiden maalipinta on monin paikoin lohkeillut irti. Puumateriaali on kuitenkin kovaa ja tervettä, vaikka paikoin sinistynyttä. Ikkunapuitteissa on jäykisteenä alkuperäiset kulmaraudat. Raudoissa on hieman pintaruostetta, mutta ovat täysin käyttökelpoisia. Ikkunaruudut ovat ehjiä, lukuun ottamatta kahta ruutua, joista toinen sijaitsee kylmässä eteisessä ja toinen kylmässä ullakossa. Sisäpuolella on alkuperäiset tuuletushakaset. Ikkunoiden koristelaudat ovat huonossa kunnossa ja ikkunoiden päällä olevat lipat ovat käpertyneitä ja paikoin lahoja.

**Kuva 16.** Ikkunapuitteita ulkoa.

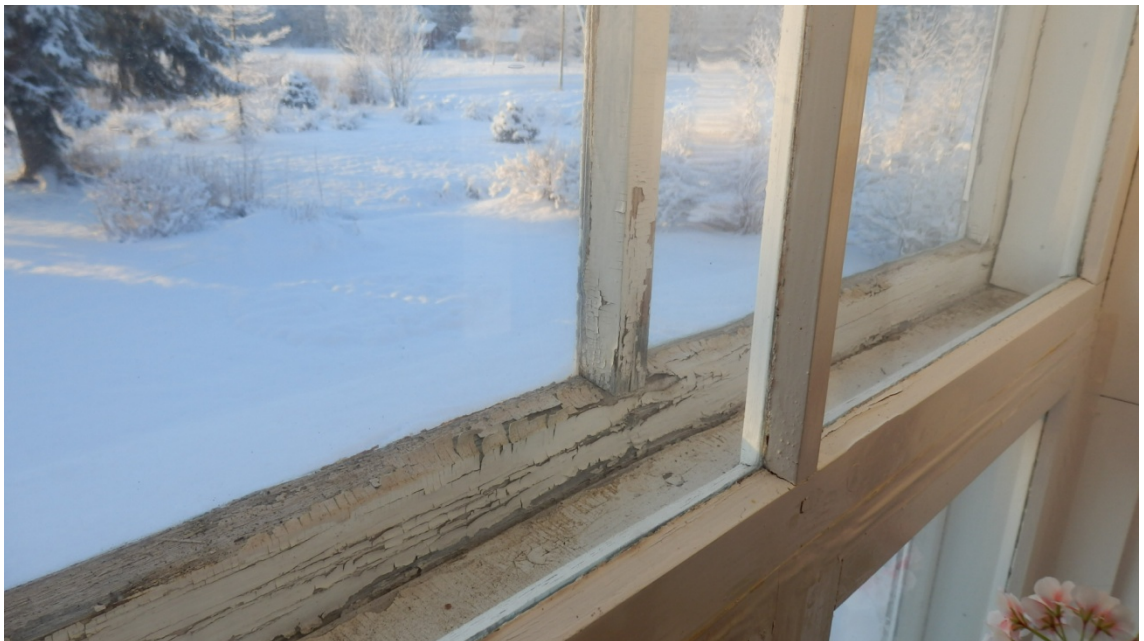
**Kuva 17.** Ikkunapuitteita sisältä.

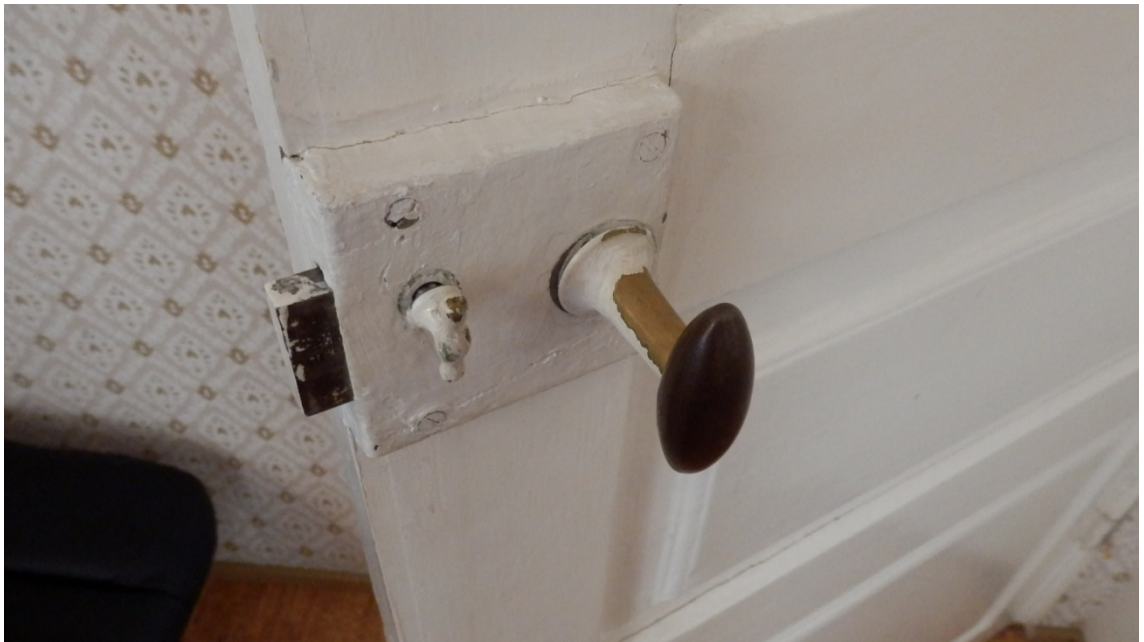
**Kuva 18.** Välioven lukkomekanismi.

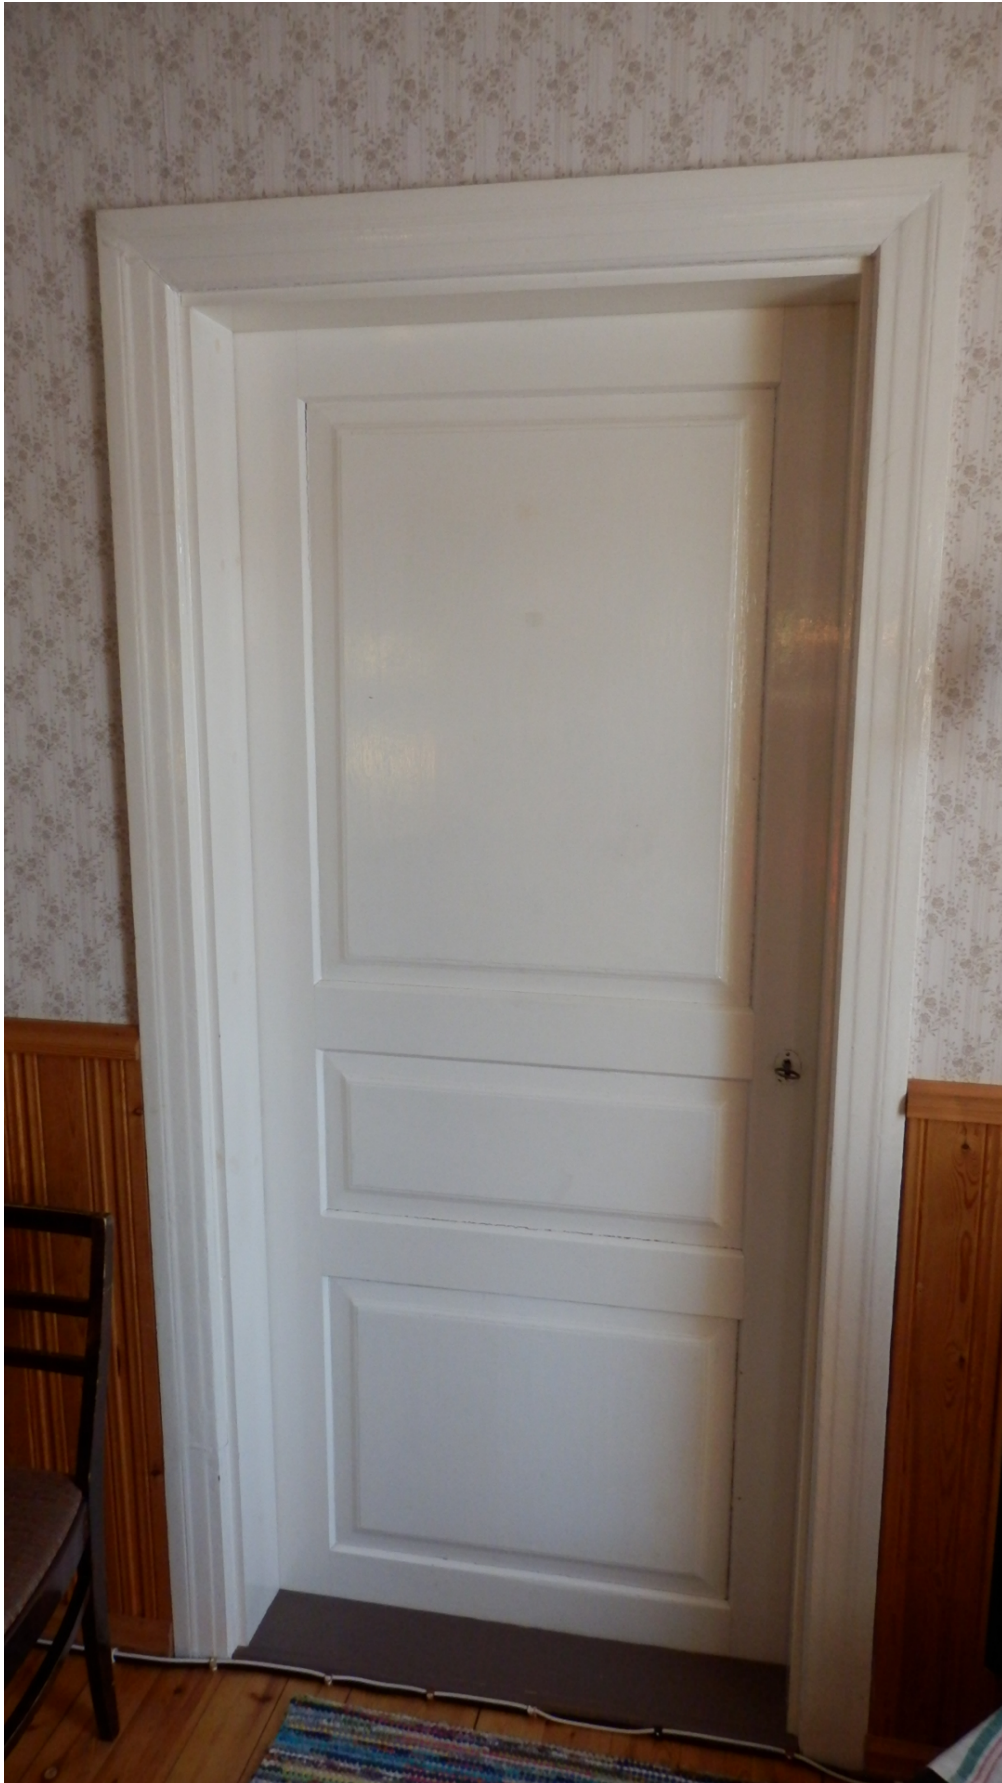
**Kuva 19.** Massiivipuinen olohuoneen ja makuuhuoneen välinen ovi.

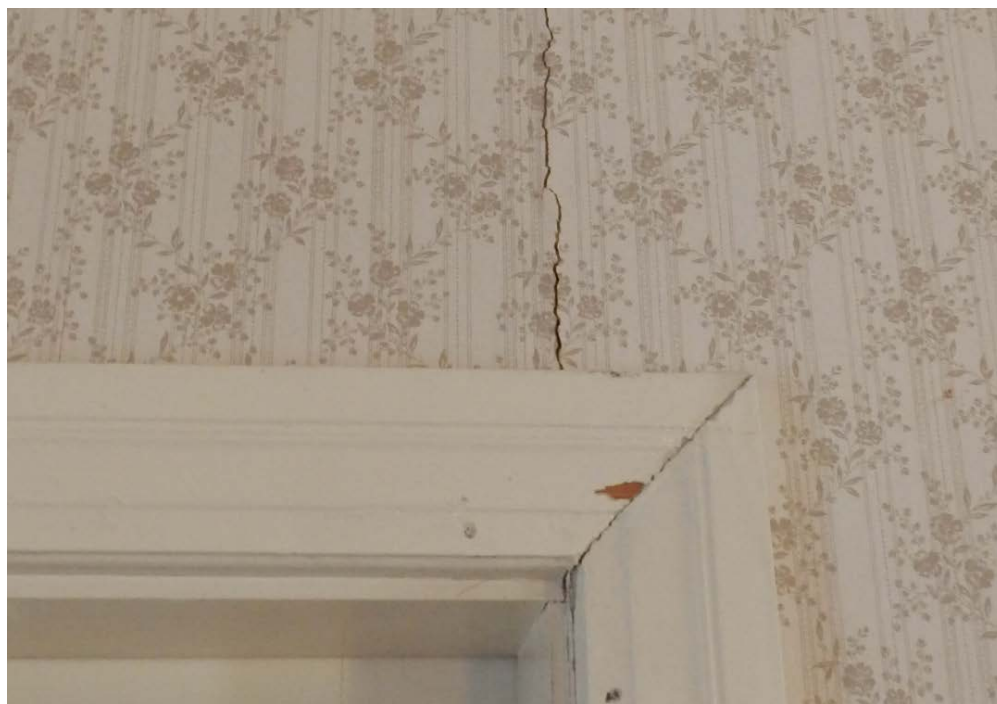
Alkuperäisissä väliseinissä pintalevyt on kiinnitetty koolaukseen, joka on jäykästi kiinni kantavissa hirsiseinissä. Koolaus ei ole sallinut hirsiseinän luonnollista elämistä ja tästä johtuen väliseinien levysaumamat ovat paikoittain eläneet hirsien mukana. Myöhemmin tehdyissä kevyissä väliseinissä ovat levysaumamat myös hieman eläneet. Pintalevy on kaikissa huoneissa lastulevyä.

**Kuva 20.** Levysaumojen elämistä olohuoneen seinällä.

Pintalevyt ovat eläneet ja saumat aukeilleet. Pintamateriaalina on tapetti. Tapetointi on monin paikoin repeillyt saumojen kohdilta (kuva 20). Märkätiloissa suihkun ympäristössä seinät on laatoitettu, muualla märkätiloissa on puupanelointi. Märkätilojen seinien kunto on hyvä. Ulkoeteisen pintamateriaalit ovat hyväkuntoisia, joskin panelointi on paikoittain elänyt ulkoeteisen mukana. Pintamateriaaleina ulkoeteisessä on tapetti ja paneeli sekä ulkoeteisen yläkerrassa ja portaikossa osittain seinähirsi.

Väliseinät puretaan hirsikehikkoon tai muuhun runkorakenteeseen asti. Olohuoneessa purku suoritetaan ilman sähkö- tai polttomoottorikäyttöisiä työkaluja, jotta vältetään vahingoittamasta hirsiseinää. Mahdolliset, esimerkiksi putkien läpivientien yhteydessä esiintyvät lahovauriot tai muut vauriot korjataan terveellä ja kuivalla puumateriaalilla.

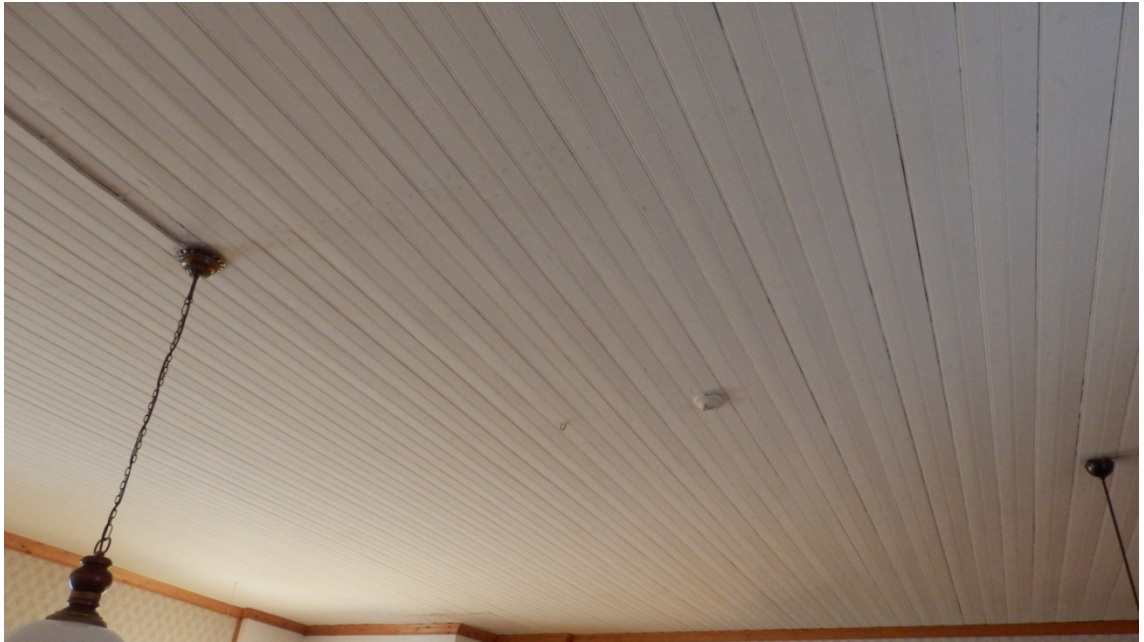
**Kuva 21.** Olohuoneen paneelikattoa.

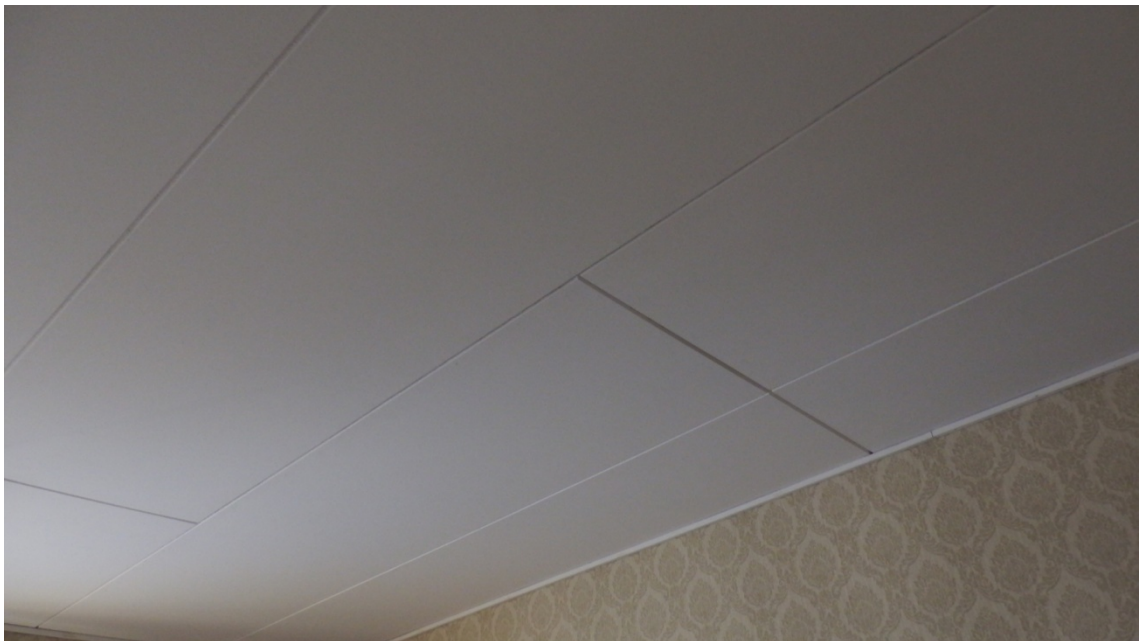
**Kuva 22.** Makuuhuoneen levykattoa.

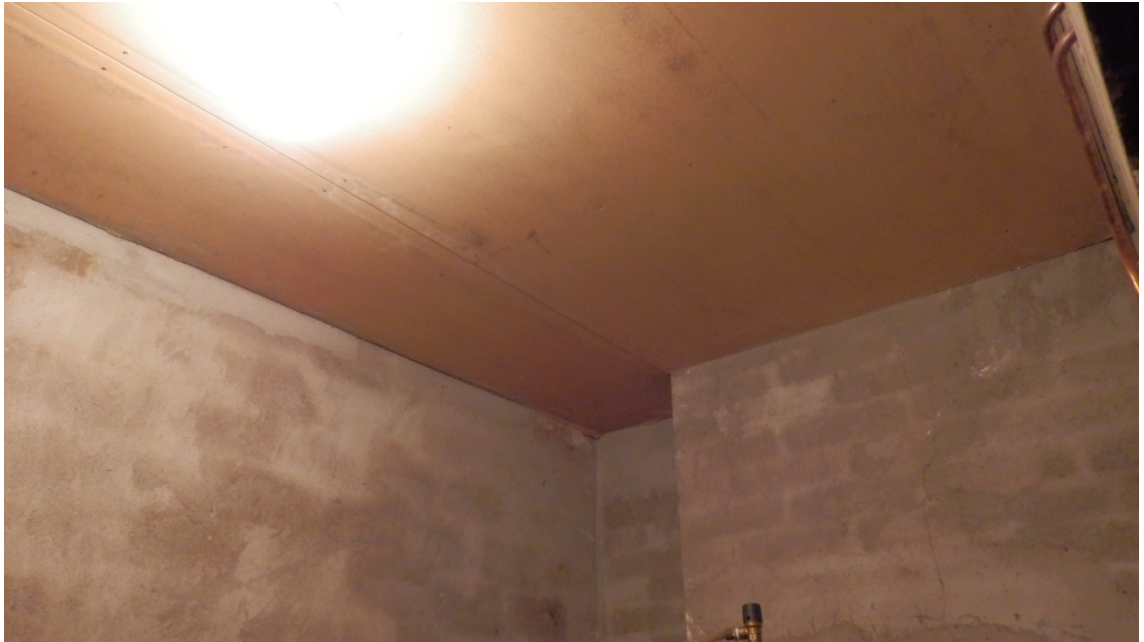
**Kuva 23.** Teknisen tilan gipsilevykattoa.

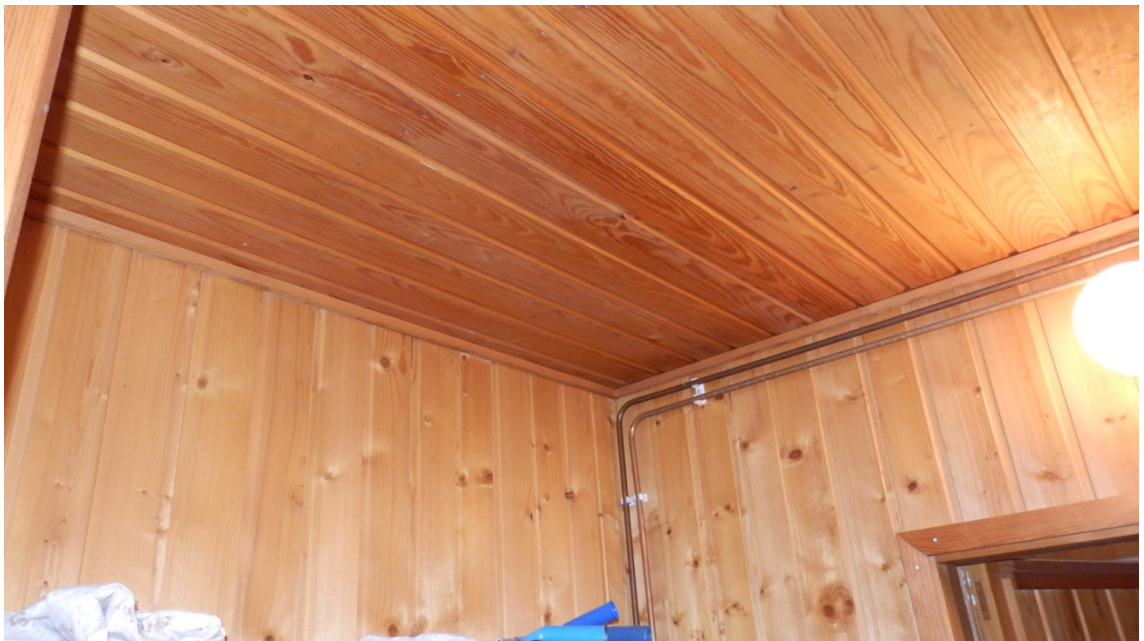
**Kuva 24.** Pukuhuoneen paneelikatto.

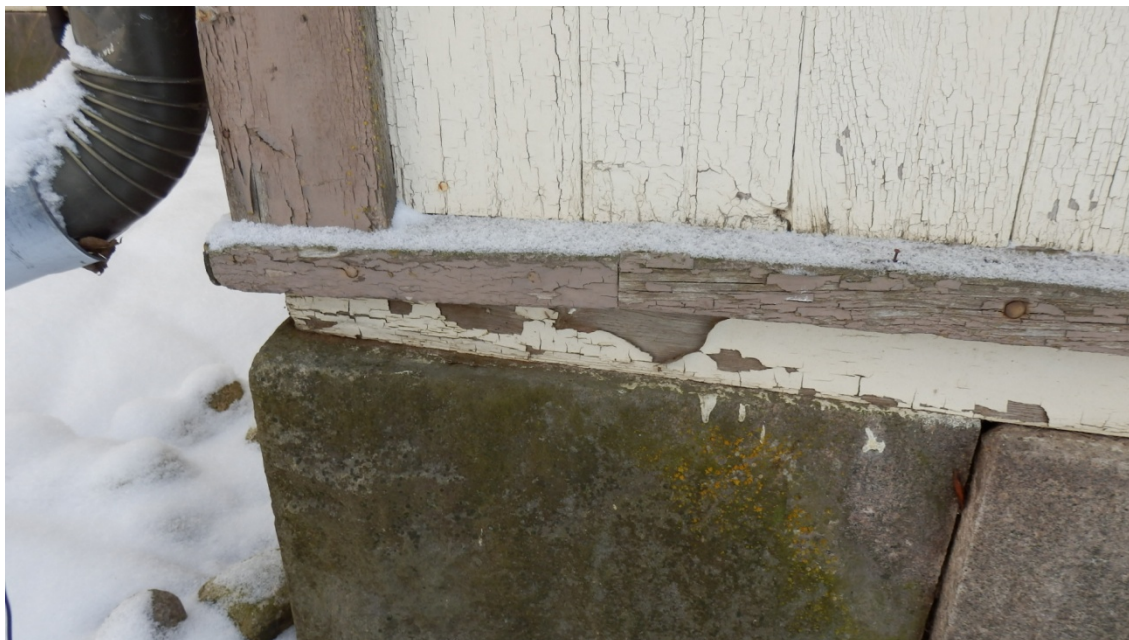
Kaikki ulkoseinien pintamateriaalit ovat alkuperäisiä. Paikoittain esiintyy elämistä ja lahovaurioita. Huonoimmassa kunnossa on panelointi lähellä kivijalkaa sekä paneloinnin alareunan ja sokkelin välissä oleva perinnelankku ja koristerima niillä kohdin missä on tapahtunut perustuksien elämistä. Tämä oletettavasti johtuu siitä, että ulospäin liikkuneet peruskivet muodostavat kohdan johon sadevesi jää seisomaan. Maali irtoilee useista kohdista, sekä paneloinnista että ikkunoiden koristelaudoituksista. Ikkunoiden koristelaudat ovat monin paikoin huonossa kunnossa ja lahonneita. Erityisesti ikkunoiden päällä olevat lipat ovat käpertyneitä ja paikoin lahoja.

**Kuva 25.** Perinnelankku ja koristerima ovat paikoittain lahonneet.
